- ELABORATO A -

RELAZIONE DESCRITTIVA

Restauro torre campanaria Chiesa di San Vigilio, Parrocchia di San Vigilio , Ossana

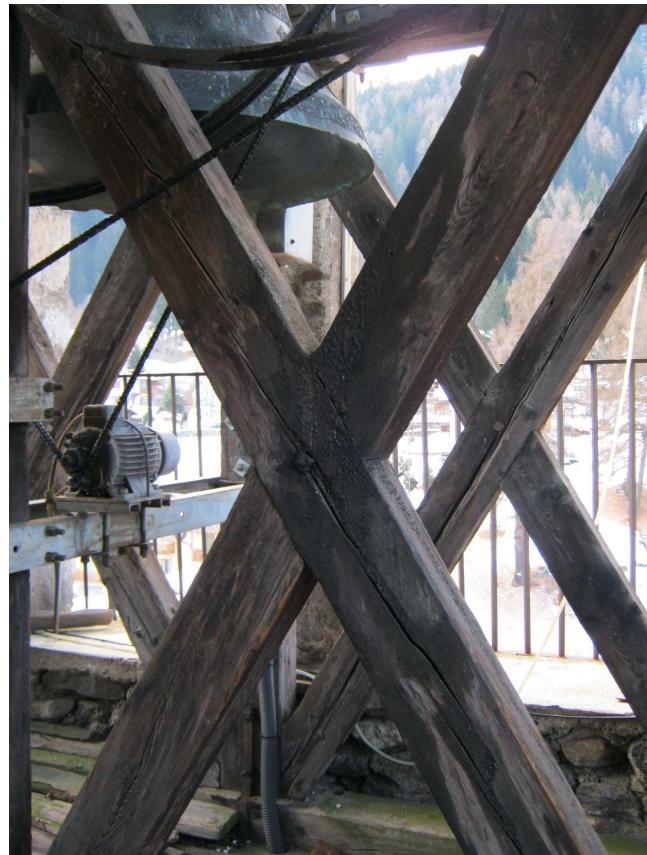
Il castello in legno di larice che sorregge le campane è a ridosso delle murature perimetrali del campanile al quale trasmette ogni vibrazione, con conseguente danno per l' apparato murario. E' in discrete condizioni e antica fattura, nel secolo scorso tuttavia è stato alterato il suo assetto statico in occasione dell' intervento del 1955: sono stati sostituiti gli originali ceppi in legno con ceppi in ferro molto più pesanti.

Particolare castello torre campanaria.

Pertanto nell'ottica di un risanamento della torre si rende necessaria la sostituzione del castello attuale. Lo scopo è quello di consentire il funzionamento delle campane senza che le vibrazioni prodotte provochino forti sollecitazioni nella struttura muraria. Per questo dovrà realizzarsi un nuovo telaio in legno di larice che sorregga le campane, ne consenta il loro funzionamento e allo stesso tempo sia indipendente dalla muratura e ne costituisca anzi un elemento di consolidamento.

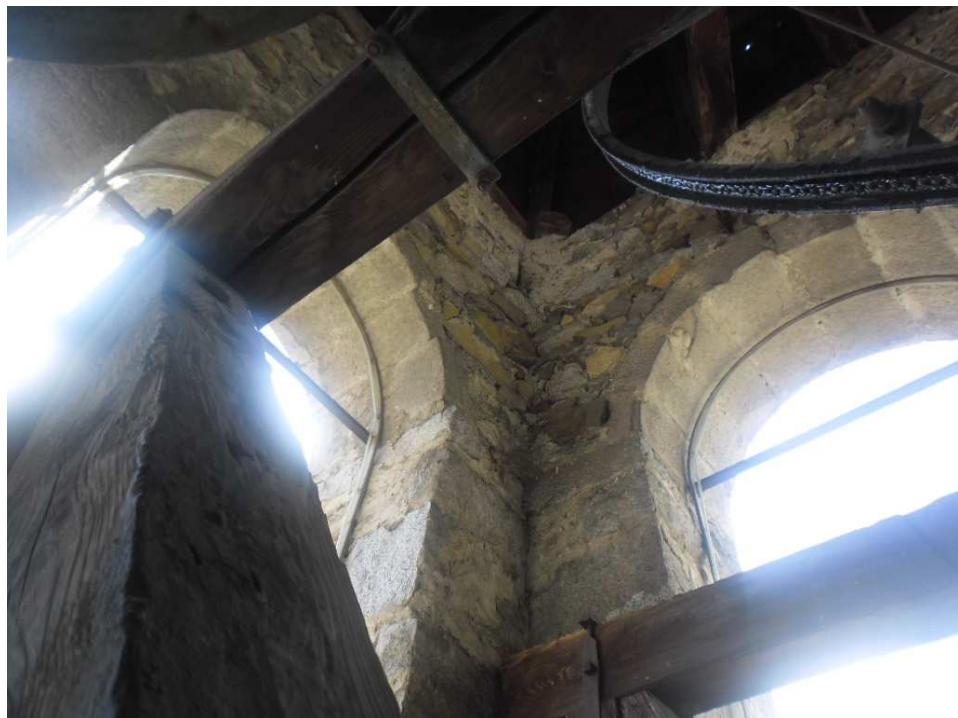
All' interno della cella campanaria, la struttura muraria presenta visibili fessure e fratture di lieve entità; ma soprattutto fenomeni di decoesione avanzata, con perdita di consistenza e di materiale a carico dell'intonaco sovrastante i conci di pietra che risultano quasi privi di rivestimento e conseguente erosione della malta di allettamento.

Le fessure nel tavolato della copertura del campanile e lo stacco del sottogronda ligneo avvenuto nello scorso inverno, hanno contribuito al degrado della cella per le infiltrazioni d' acqua.

Interno cella campanaria.

La **muratura interna** verrà pulita mediante lavaggi con acqua vaporizzata a bassa pressione e successivamente verranno effettuate delle integrazioni di lesioni, fessure o lacune. Questo intervento si rende particolarmente necessario nella parte relativa alla cella campanaria.

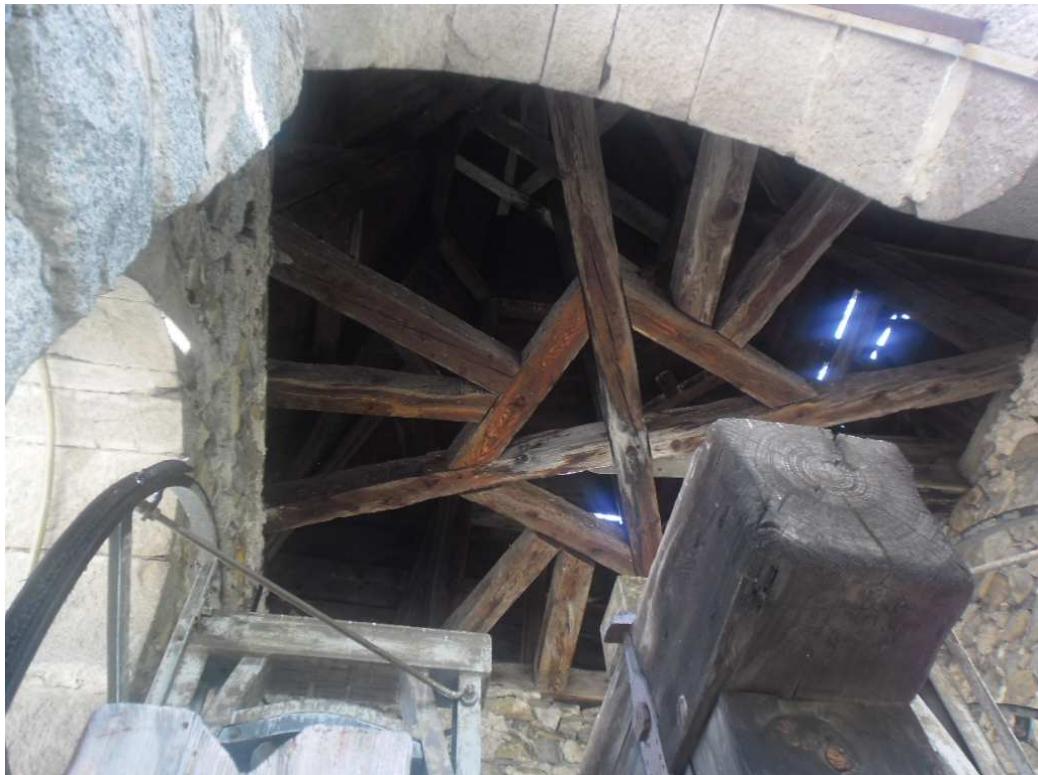
La struttura lignea, ad un primo esame visivo, presenta segni di degrado dovuti alle infiltrazioni d'acqua e pare in condizioni statiche discrete. Nella successiva fase di progettazione dovranno essere fatte ulteriori indagini per verificarne la staticità e lo stato effettivo di conservazione. Il tavolato ed il manto invece sono notevolmente degradati, vi sono evidenti segni di erosione fisica a causa delle violente sollecitazioni per l'azione del gelo, del vento e dei raggi solari, fattore di degrado principale della copertura in scandole di larice posate in terza. Non da meno l'azione dello trascorrere del tempo, la copertura ha sicuramente più di 60 anni. Come si accennava sopra, lo scorso inverno si è avuto un parziale crollo del sottogronda con conseguente pericolo per i fruitori della piazza sottostante.

Sistema a capriate della struttura portante del tetto

Nel progetto si prevede il rifacimento del **manto di copertura** del tetto della torre campanaria. Si dovrà procedere alla rimozione dell' attuale manto in scandole e del sottostante tavolato. Verrà fatta una verifica sullo stato di conservazione della struttura portante ed effettuate eventuali sostituzioni di materiale deteriorato o consolidamenti. Ove necessario saranno reintegrati chiodi e cavicchi.

La travatura verrà pulita e infine trattata con disinfettanti , prodotti antifungo e antimuffa. Successivamente verrà posato il nuovo tavolato in larice con soprastante guaina impermeabilizzante e manto in scandole di larice posato in terza posate su correnti di areazione. Le lattonerie saranno eseguite in rame.

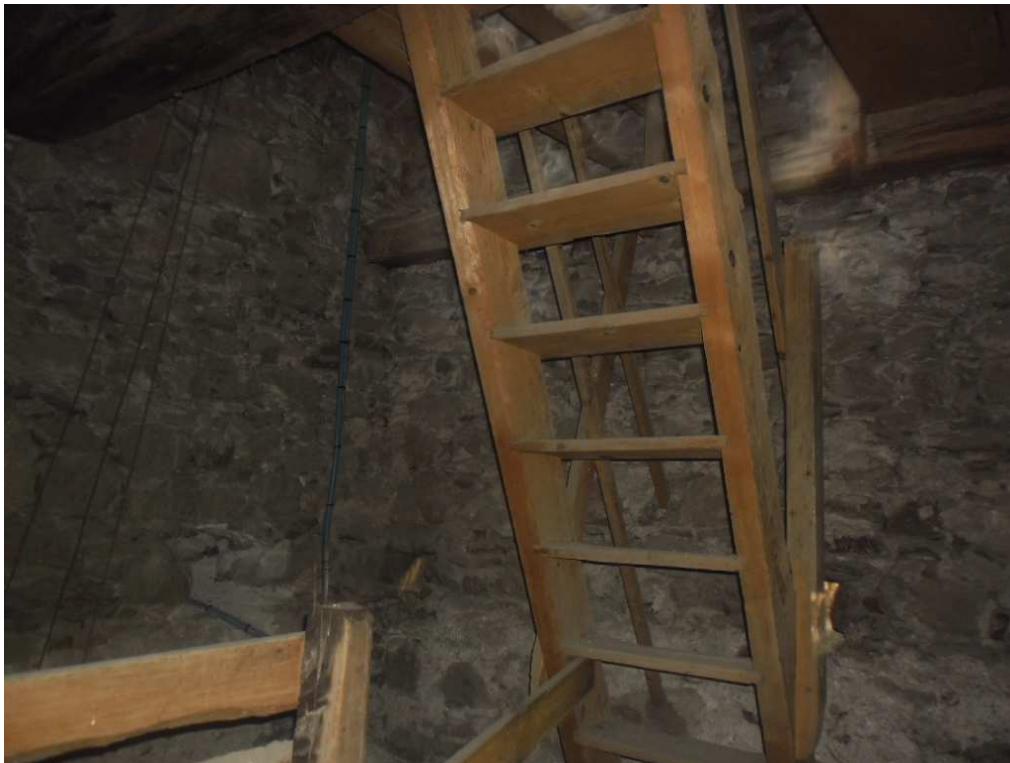
Tutta la struttura delle scale e degli impalcati intermedi così come pure gli ultimi due solai, sono in uno stato precario di conservazione. In alcuni punti l' assito è mancante ed i gradini danneggiati. Le travi di sostegno ad un primo esame visivo sembrano in discrete condizioni. Ma andrà fatta una analisi più approfondita per verificare lo stato di conservazione.

Complessivamente le condizioni sono tali da non garantire una fruizione della torre campanaria in tutta sicurezza.

All' interno è previsto il rifacimento della **scala**, dei parapetti e dei relativi pianerottoli, inoltre del tavolato costituente l' ultimo **solaio** di accesso alla torre campanaria.
