- ELABORATO A -

RELAZIONE DESCRITTIVA

Restauro torre campanaria Chiesa di San Vigilio, Parrocchia di San Vigilio , Ossana

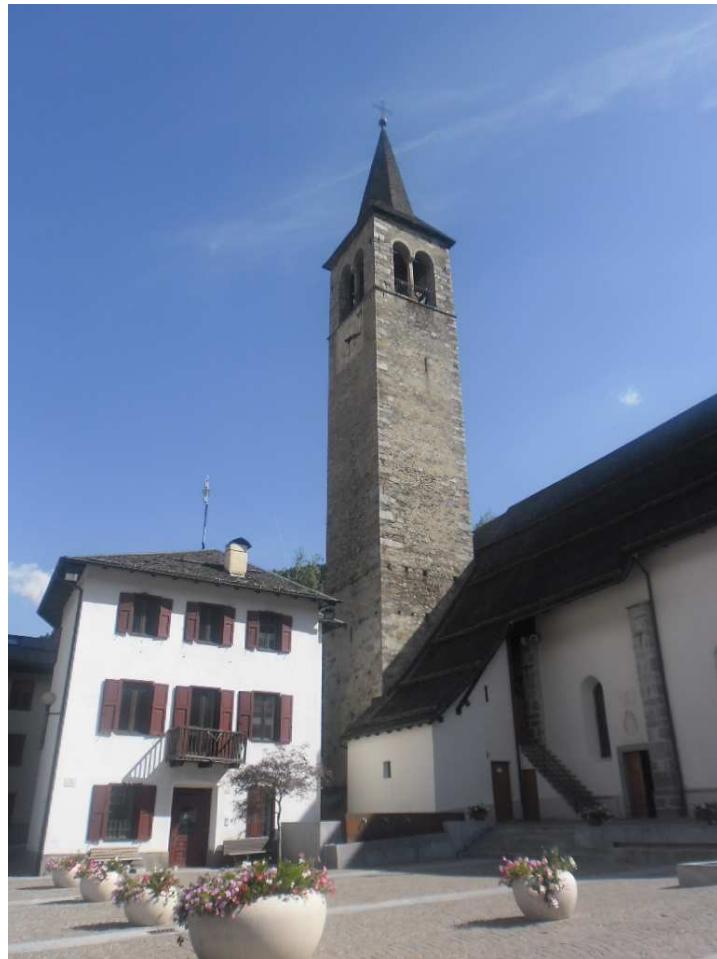
Si raggiunge un primo livello dove si è introdotti nel locale sopra la vecchia sacrestia, da qui una serie di ripide scale in legno interrotte da alcuni pianerottoli in assito, conducono sulla sommità del campanile dove alloggiano le cinque campane. La scala, sebbene tuttora usata per salire in cima, versa in condizioni di degrado compromettendo la sicurezza degli avventori. I pianerottoli sono costituiti da assito in legno sorretto da travi ancorate alla struttura muraria. Sono presenti delle piccole fenditure sul fronte ovest. Sulla sommità vi è una bifora per ogni lato.

Anche per quanto riguarda la fruibilità dell' interno del campanile, agli addetti non è garantita la necessaria sicurezza in quanto la scala in legno è degradata e priva di mezzi di protezione per prevenire la caduta dall' alto.

Tutta la struttura delle scale e degli impalcati intermedi così come pure gli ultimi due solai, sono in uno stato precario di conservazione. In alcuni punti l' assito è mancante ed i gradini danneggiati. Le travi di sostegno ad un primo esame visivo sembrano in discrete condizioni. Ma andrà fatta una analisi più approfondita per verificare lo stato di conservazione.

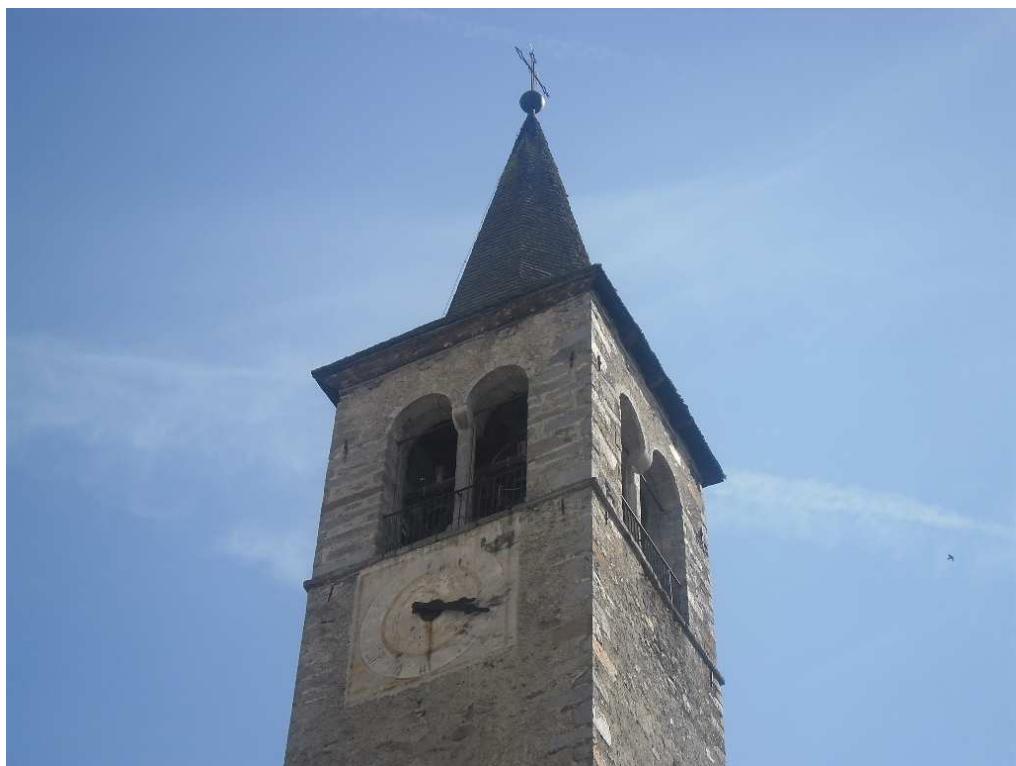
Il fronte est è caratterizzato dalla presenza dell' orologio.

Sulla facciata nord vi è la presenza del dipinto raffigurante il quadrante dell' orologio.

Indubbiamente necessita di restauro in quanto presenta segni di dilavamento e alterazione cromatica che ne hanno compromesso la leggibilità.
